所沢市熊野神社板碑の修復処置

茂 木 曙

Restoration of the *Itabi* at Kumano Jinja Shrine, Tokorozawa

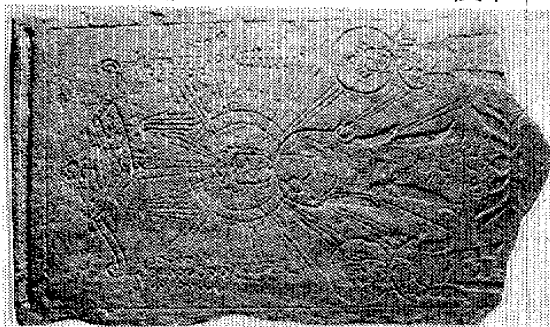
図一1 上部断片 (処置前) 表

(1) 碑石の上端より75 cm程の所で横に割損し、上下二片に離れている。割れ目は、両者を接合させて見ると、ぴたりと密着せず、しかも割れ目は横に直線状に走らず、中央辺で大きく下方に弯曲し、表裏共その周辺に層状剝離による欠損が多い。

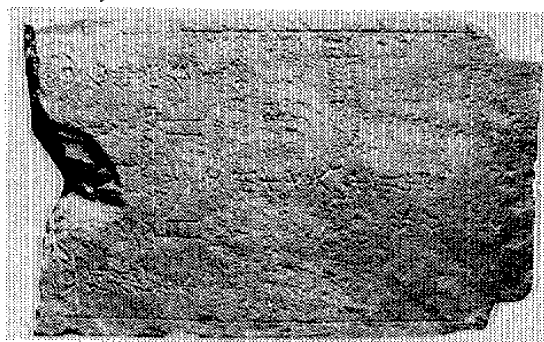
図一2 下部断片 (処置前) 表

- (2) 碑石上縁部に層状の空隙があり、ここから剝離を起こす危険がある。
- (3) 下半断片の中央向って左寄りの部分に石の内部剝離がある。これは打診によって確かめられるが、別に超音波探傷機によっても確認される。
- (4) 下半断片の表面に不整の白い変色（径約 20 cm）がある。
